# **ANÁLISE EXPERIMENTAL DE UM MURETE DE ALVENARIA DE PEDRA TRADICIONAL**

Dissertação apresentada para obtenção do Grau académico de Mestre em  
Engenharia Civil, na especialidade de Reabilitação de Edifícios, pela  
Faculdade de Ciências e Tecnologia da Universidade Nova de Lisboa

Março de 2011

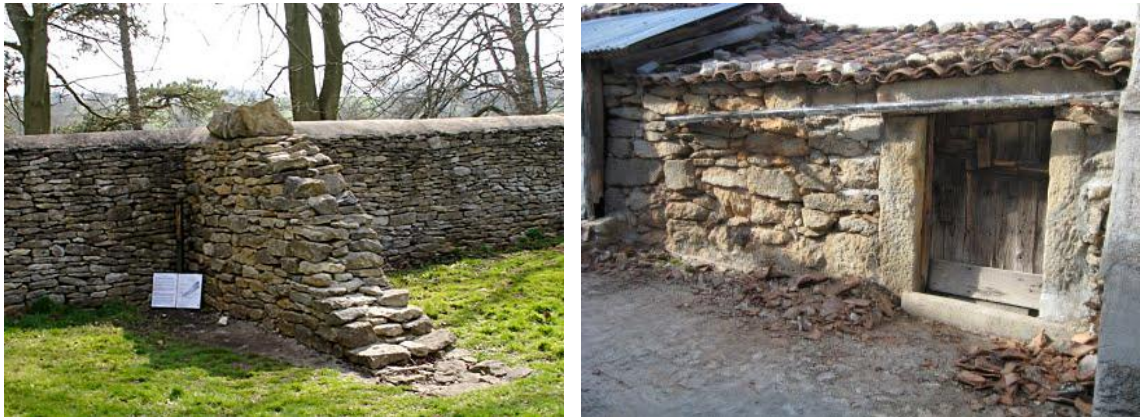
As construções de **alvenaria de pedra seca** têm como principal característica o facto do assentamento das pedras ser efectuado com uma reduzida quantidade de argamassa que em alguns casos é inexistente [1, 19, 21]. A grande maioria é rudimentar, e utilizava-se o xisto ou o granito nas paredes resistentes. Esta solução tem muita expressão em construções no interior e no Norte do país, e, apesar de se encontrarem habitações de alvenaria de pedra seca, esta está principalmente associada à construção de muros de vedação de propriedades por todo o País, fig. 2.4.

Figura 2.4 – Muros e habitações de alvenaria de pedra seca [42, 29]

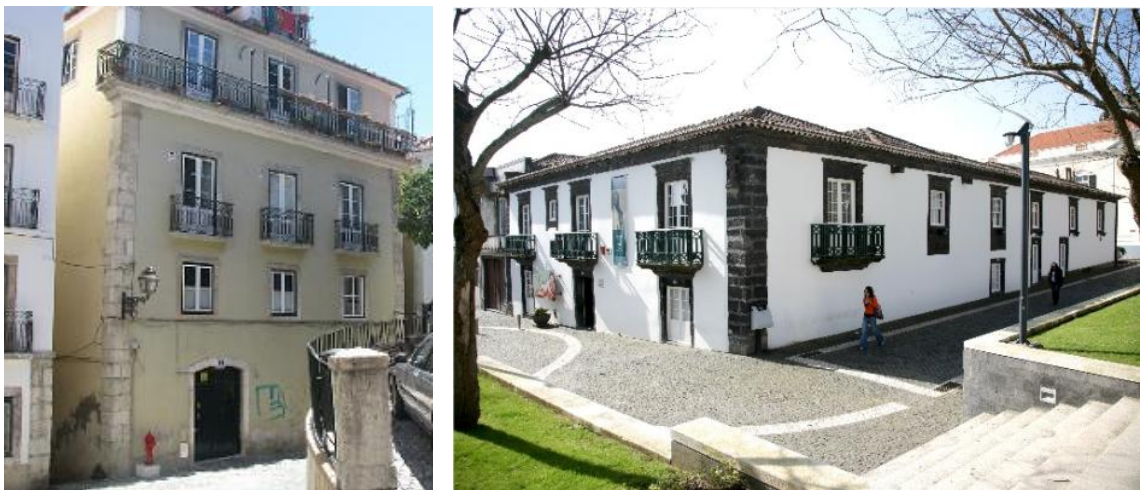
As construções de **alvenaria mista** são formadas por pedras de diversas origens, tais como granito, calcário ou xisto, misturadas entre si. Em certos casos contêm elementos argilosos (tijoleiras e tijolos), madeira e ferro, fig. 2.5.

Figura 2.5 – Construções de alvenaria mista [33]

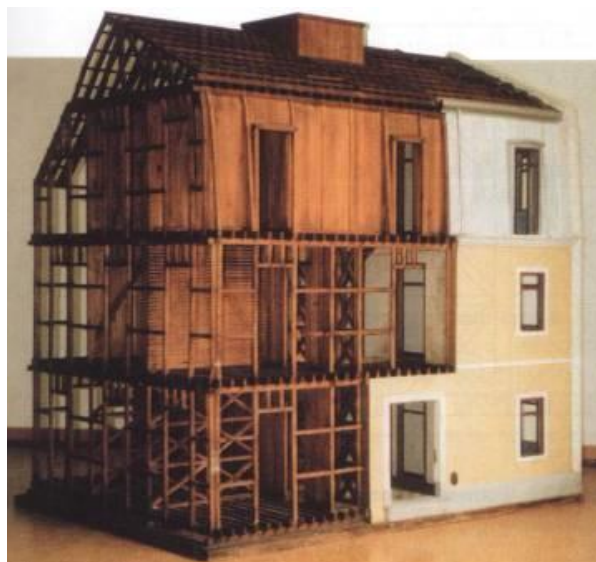
Podem-se encontrar exemplos de edifícios de alvenaria mista com madeira na zona da Baixa Pombalina reconstruída após o terramoto de 1755 em que a armação tridimensional de madeira (gaiola) se encontra no paramento interior das paredes resistentes exteriores [19], fig. 2.6.

Figura 2.6 – Modelo (1:10) da gaiola tridimensional de madeira, existente na Escola dos Sapadores de Lisboa, Chelas [19]

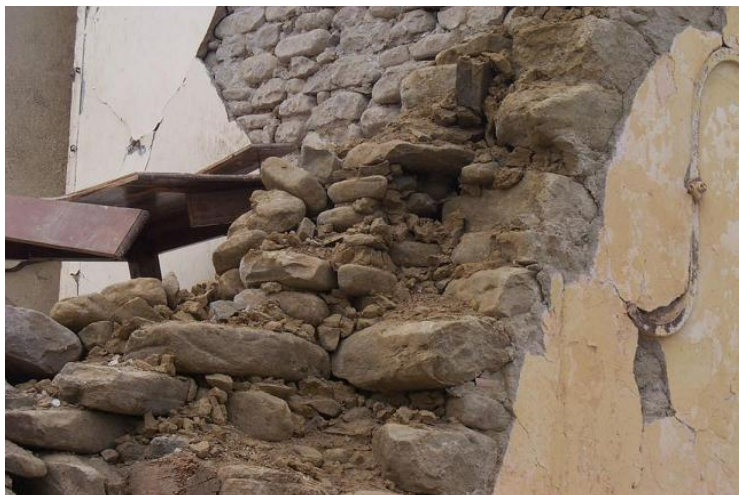
qualidade e facilmente propenso a roturas do tipo frágil, através da separação de camadas e perda de material, por acções verticais e horizontais [7, 13, 19, 27], fig. 2.9.

Figura 2.9 – Parede de alvenaria de pedra tradicional [48]

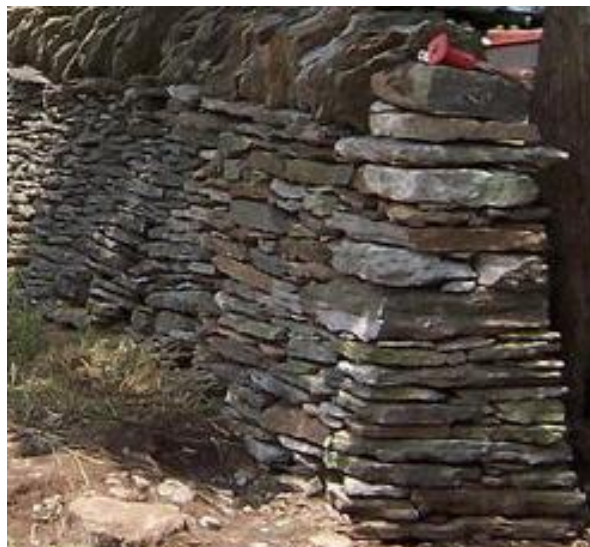
- i) constituída por perpianhos;
- ii) constituída por perpianhos com rebocos espessos;
- iii) de grande espessura, geralmente com mais que um perpianho [23].

Figura 2.10 – Paredes de alvenaria de pedra constituída por perpianhos [41]

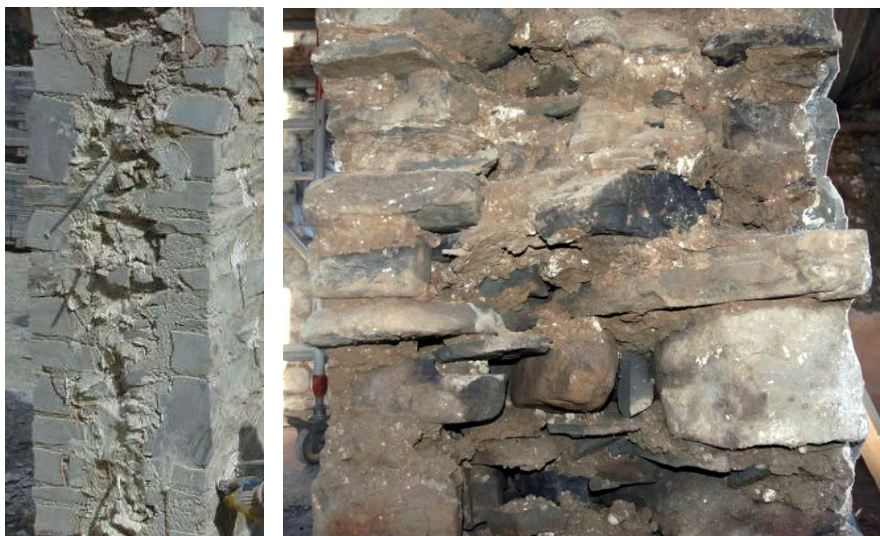
Há a considerar também as paredes de pilares de igrejas e catedrais que têm um núcleo espesso composto por material homogéneo.

Figura 2.12 – Paredes de alvenaria de pedra de três folhas [27, 48]

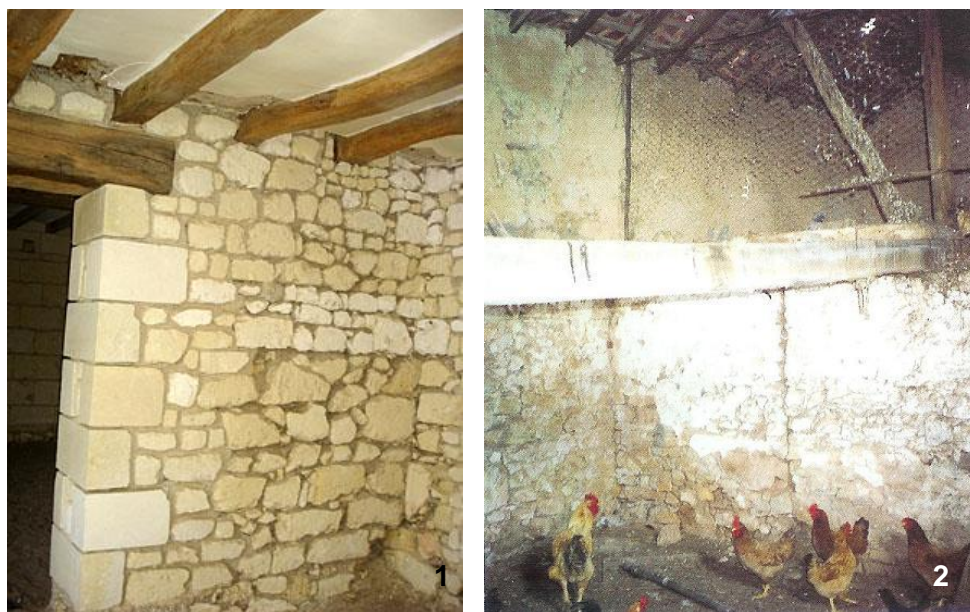
Outro exemplo de esmagamento é a zona de contacto lateral entre as vigas de madeira e a alvenaria, fig. 2.17-2. Na secagem da madeira, as vigas sofrem acções de torção, que leva a acções de compressão muito elevadas e esmagamentos, principalmente nos rebocos [1, 20].

1 – Pedra aparelhada na zona das vigas de madeira; 2 – Pedra irregular [20]

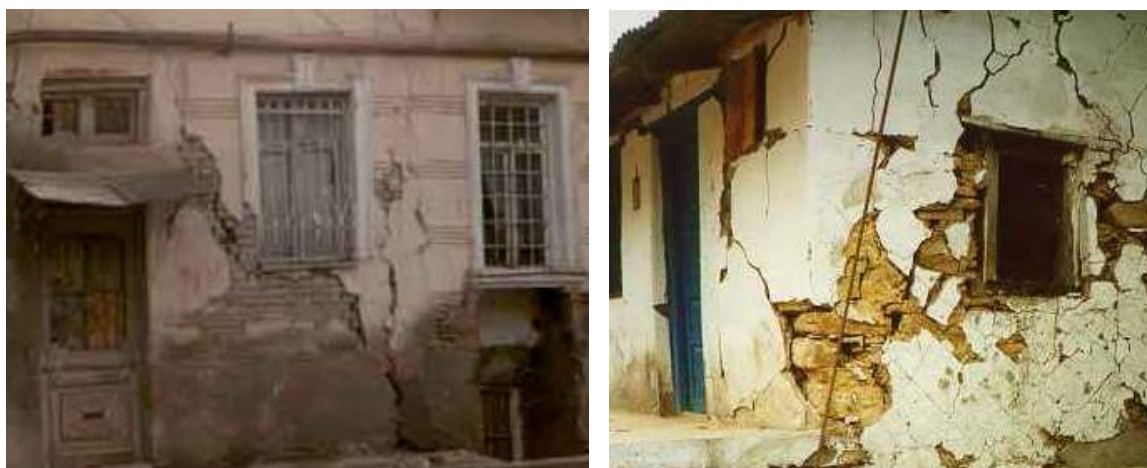
Uma das maiores causas da ocorrência de fendilhação são as acções sísmicas. Os sismos produzem esforços de corte elevados que conduzem à formação de fendas inclinadas cruzadas a, aproximadamente,  $45^{\circ}$  <sup>(2)</sup> [1, 20], fig. 2.18.

Figura 2.18 – Fendilhação originada por acções sísmicas [30, 48]

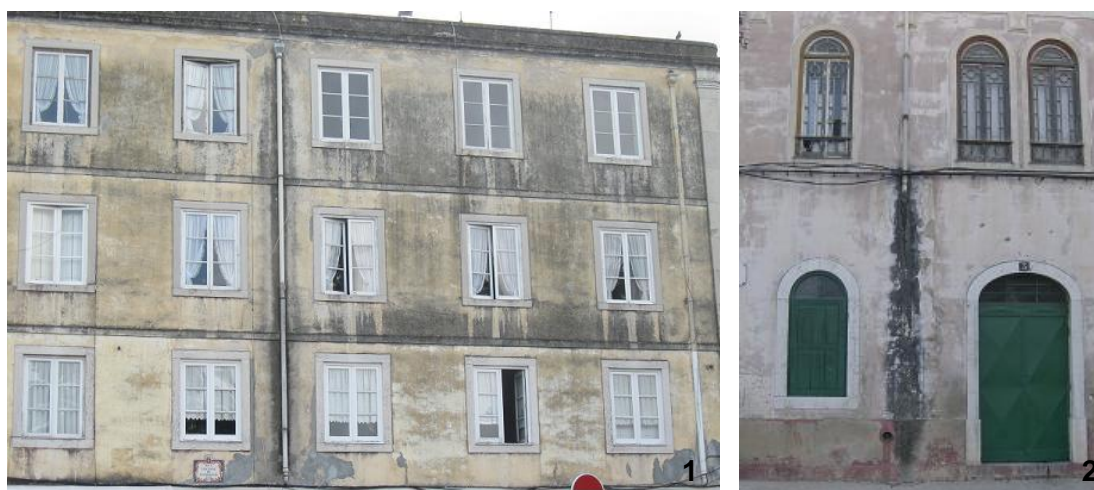
A água é o principal agente causador da desagregação das paredes, visto que esta, através de humidades infiltradas, procura e encontra os pontos mais fracos (fendas e vazios) das paredes criando depois uma rede de percursos preferenciais, normalmente através das juntas de argamassa de assentamento das pedras ou tijolos [1, 20], fig.2.21.

1 – Edifício no centro histórico de Sintra; 2 – Edifício em Setúbal

Figura 2.21 – Degradação de paredes exteriores devido a escorrências

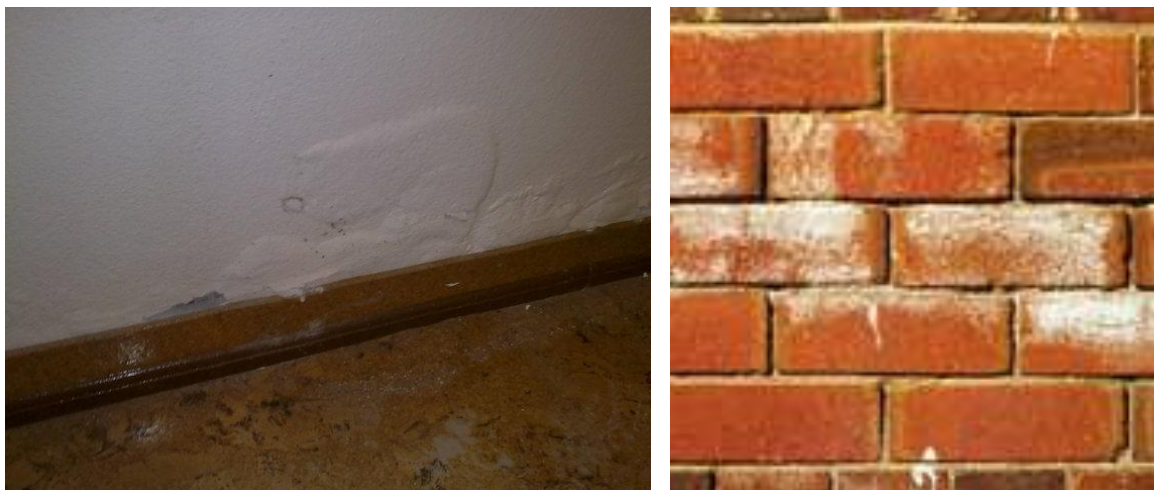
Em paredes de cantaria ou de tijolo à vista, o processo de alteração através da acção dos sais permite a formação de três zonas distintas: uma “crosta” exterior, uma zona circundante à crosta onde o material se apresenta desagregado e pulvurento, e uma zona interior em que a pedra ou o tijolo pode ter ou não algumas alterações. A crosta ao desagregar-se facilmente se destaca, originando uma exposição da camada interior, que passa a ser a nova camada superficial, ficando assim sujeita ao processo de desagregação que afectou a anterior, fig. 2.23 [20].

Figura 2.23 – Anomalias em paredes resultantes da acção dos sais [34, 43]

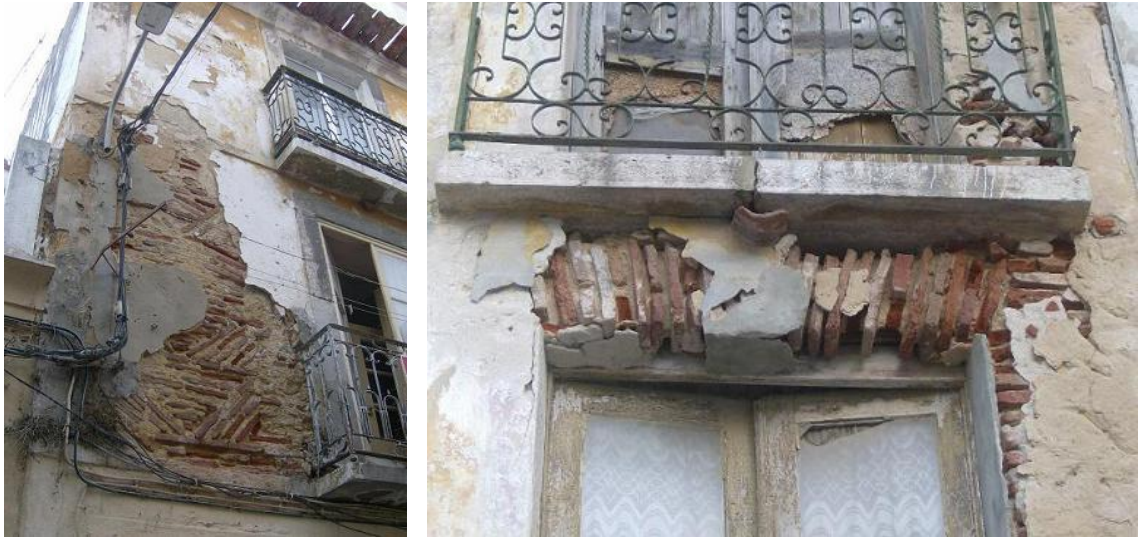
A degradação dos materiais está directamente relacionada com várias anomalias, como a desagregação, a fendilhação, a presença da água, e outras, aliadas à falta de manutenção e elevada idade dos edifícios, que fazem com que estes fiquem num adiantado estado de degradação, bem como os seus materiais. Ao nível da envolvente vertical dos edifícios é possível observar a existência de variadas situações, geralmente interligadas, tais como, fig. 2.25:

- materiais destacados dos paramentos;
- zonas em que a alvenaria se encontra à vista;
- degradação dos caixilhos dos vãos exteriores, com o apodrecimento da madeira e a corrosão das guardas metálicas;
- deficiente conservação da porta (de madeira) principal [20].

Figura 2.25 – Exemplos de degradação de edifícios antigos

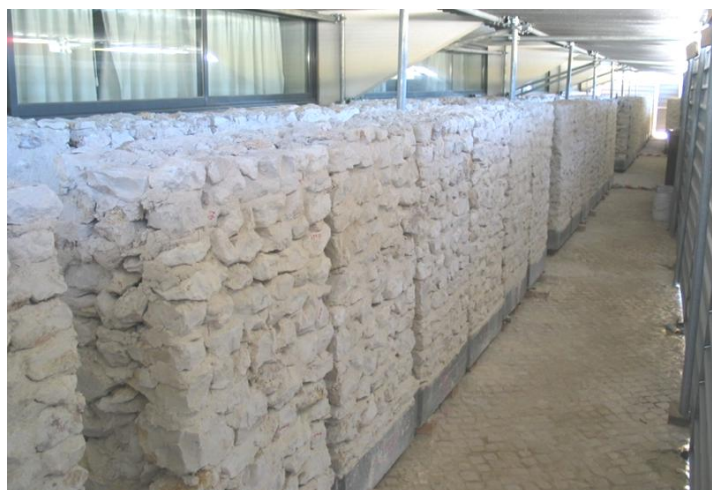
Figura 2.27 – Muretes construídos para o trabalho de investigação de F. Pinho [19]

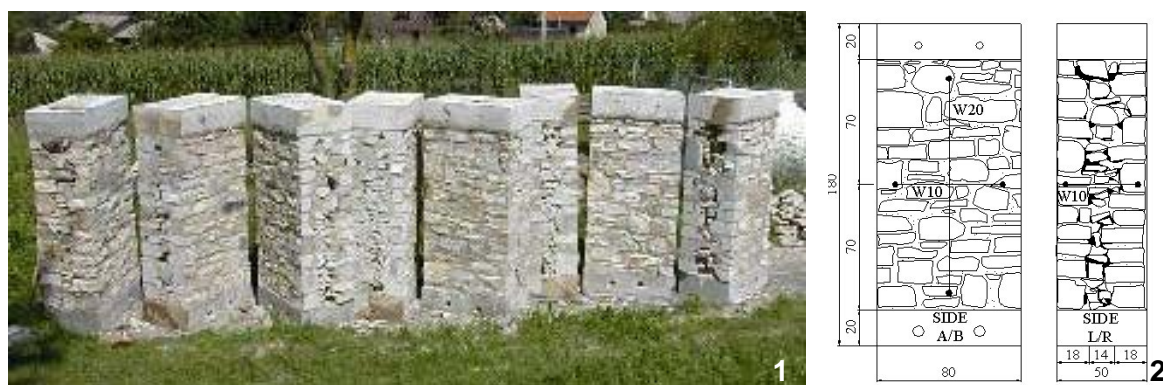
1 - Alguns dos modelos após a sua construção; 2 - Dimensões dos modelos experimentais

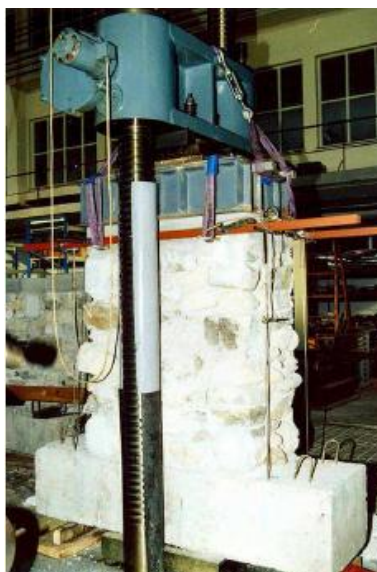
Figura 2.48 – Parede de alvenaria de pedra no ensaio de compressão axial realizado por Tomazevic [26]

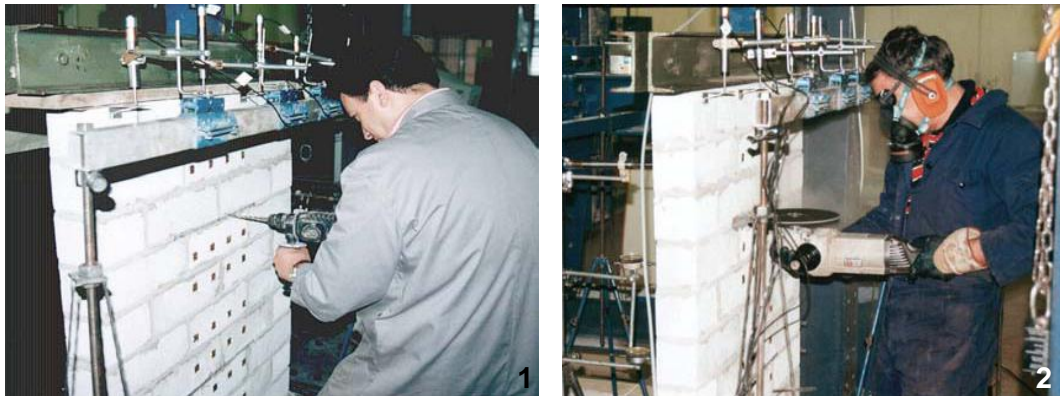
1 – Uso do berbequim; 2 – Uso da rebarbadora

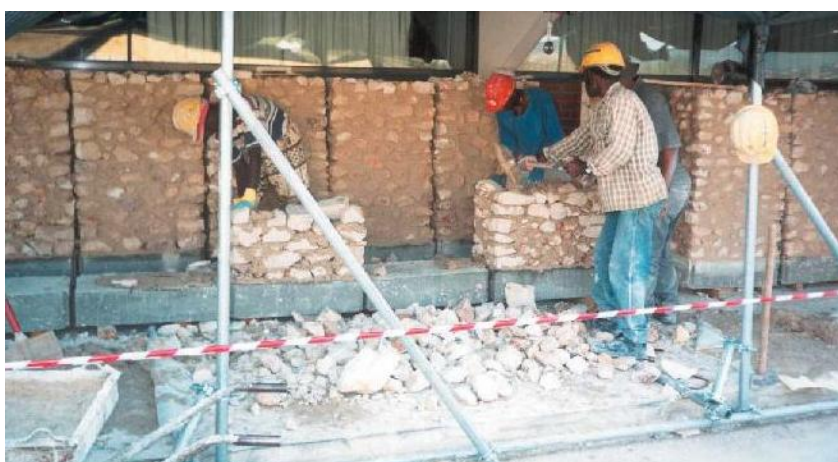
Figura 3.1 – Construção dos muretes realizado pelos operários especializados [19]

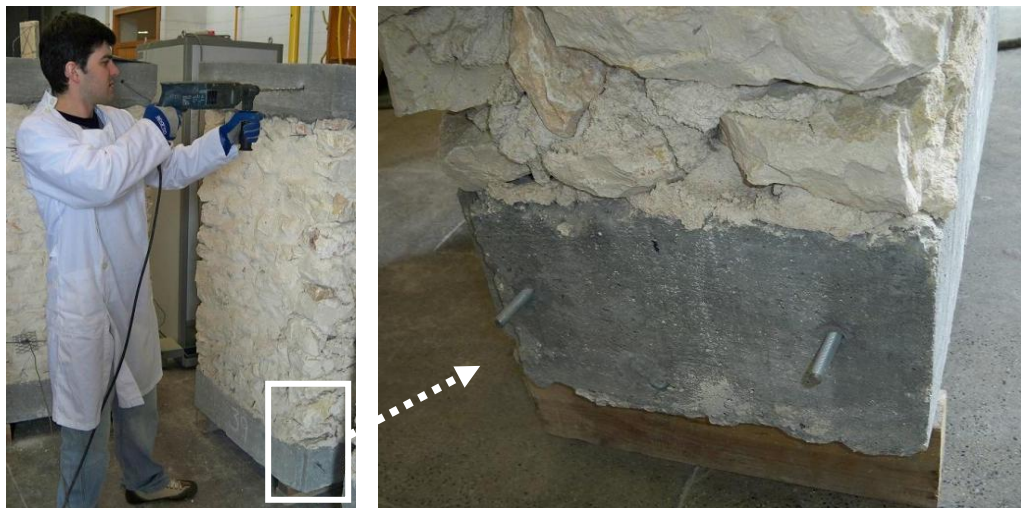
Figura 3.4 – Furação do lintel e base do murete e colocação dos varões roscados

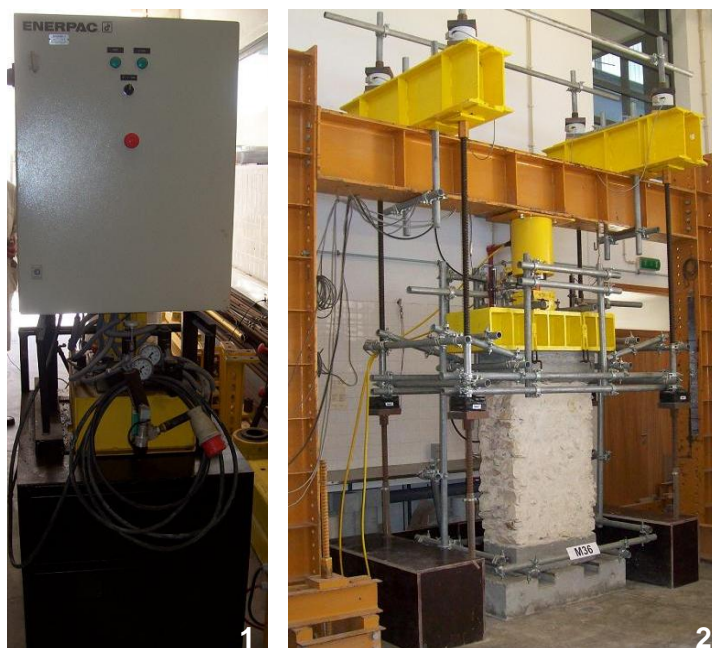
1 – Bomba hidráulica eléctrica utilizada; 2 – Sistema no início do ensaio

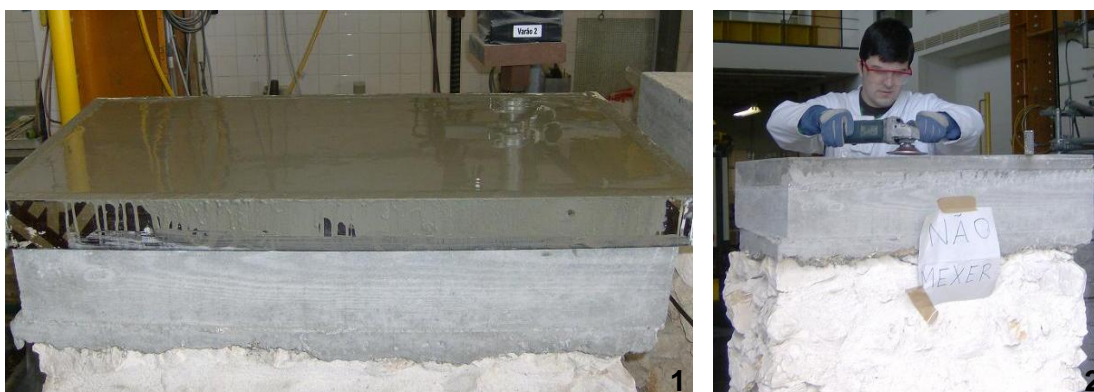
1 – Aspecto final da camada de regularização; 2 – Regularização através de uma rebarbadora

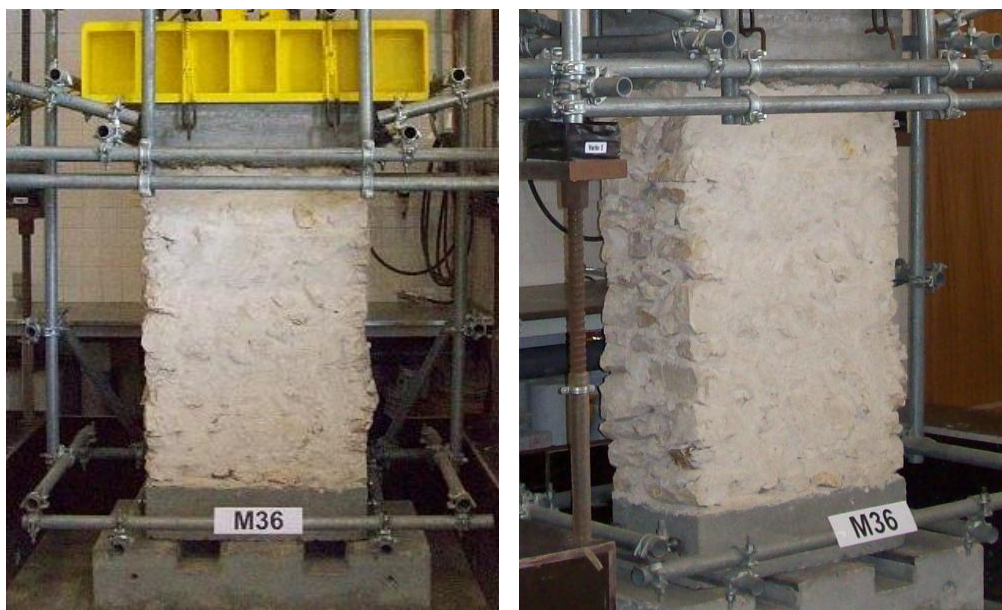
Figura 4.5 – Aspecto do murete M36, antes do ensaio experimental

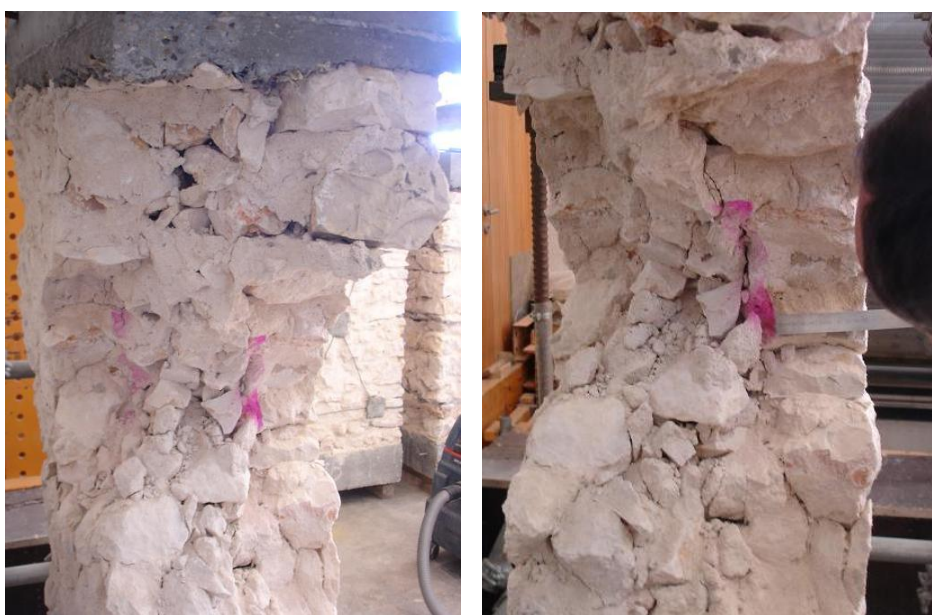
Figura 4.10 – Determinação da profundidade de carbonatação no murete M36
